**SZAKMAI BESZÁMOLÓ**  
**AZ NKA KÖZGYŰJTEMÉNYEK KOLLÉGIUMA**  
**NYÍLT PÁLYÁZATI FELHÍVÁSÁRA,**  
**A HAJDÚSÁGI MÚZEUM 1848-AS FEGYVERANYAGÁNAK RESTAURÁLÁSA**  
**TÉMAKÖRBEN**

**NÉGY KARD ÉS HÁROM KARDHÜVELY**  
**RESTAURÁLÁSA**  
**A HAJDÚSÁGI MÚZEUM GYŰJTEMÉNYÉBŐL**  
(rövidített dokumentáció)

- 1. Jurátus szablya és hüvelye (HMHGY 67.19.2-1.)
- 2. Vértes pallos és hüvelye (HMHGY. 65.148.5.2., 65.69.1.)
- 3. 1824 M. huszárszablya és hüvelye (HMHGY 2012.11.1-2.)
- 4. 1824 M. huszárszablya (HMHGY 53.594.1.1.)

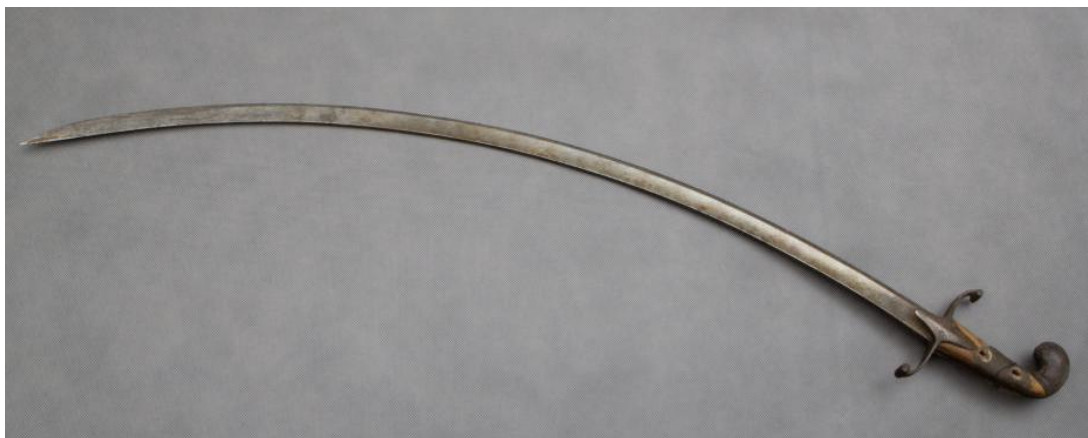
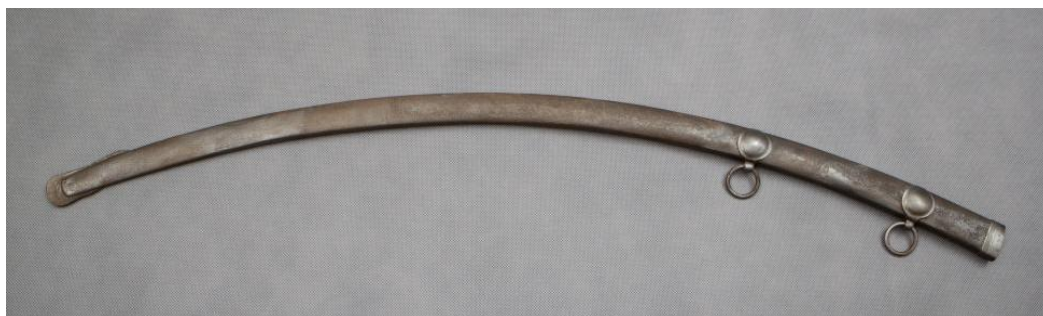
A szablya és hüvelye jó megtartású, felületük a korábbi erős korrózió következtében lyukacsos, foltokban aktív korrózió volt megfigyelhető rajtuk (1-2. kép). A markolat sérült volt, a rögzítő szegecsek korrodáltak voltak, egy drót fogta össze a markolatot. A szegecseket fedő (a nyomok alapján kb. 12 mm átmérőjű) dísz borítószegek hiányoztak. A markolat cápabőr borítása mindkét oldalon nagymértékben sérült, hiányos és deformált volt.

1-2. kép: A jurátus szablya és hüvelye restaurálás előtt

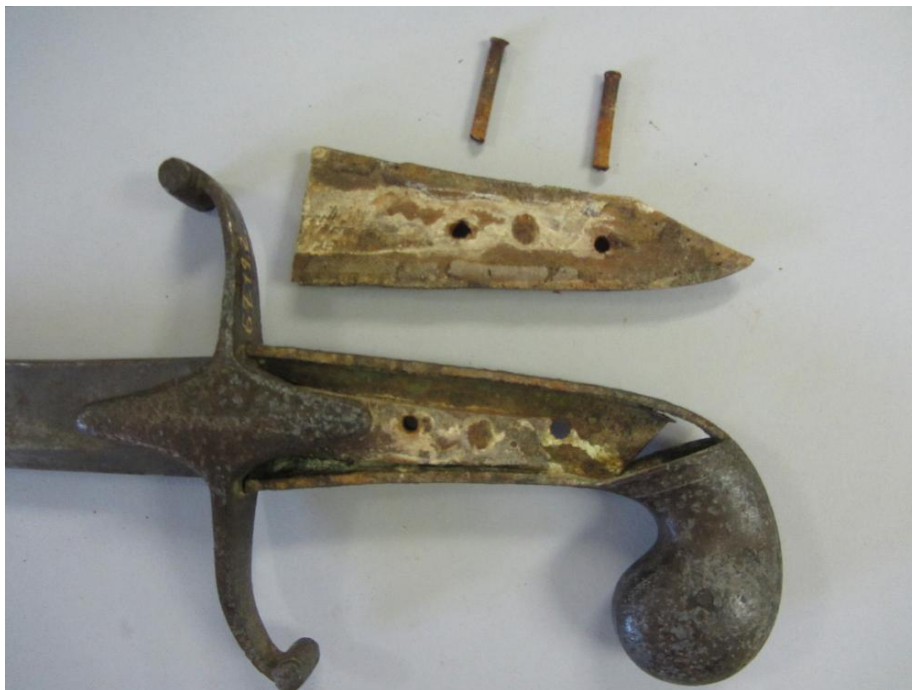
3. kép: A markolat szétszerelés közben

Mivel az eltérő anyagfajták eltérő tisztítási, konzerválási módszereket igényeltek, ezért a munka első lépése a markolat szétszerelése volt (3. kép). A markolatról a bőr borítás eltávolítása nem volt indokolt.

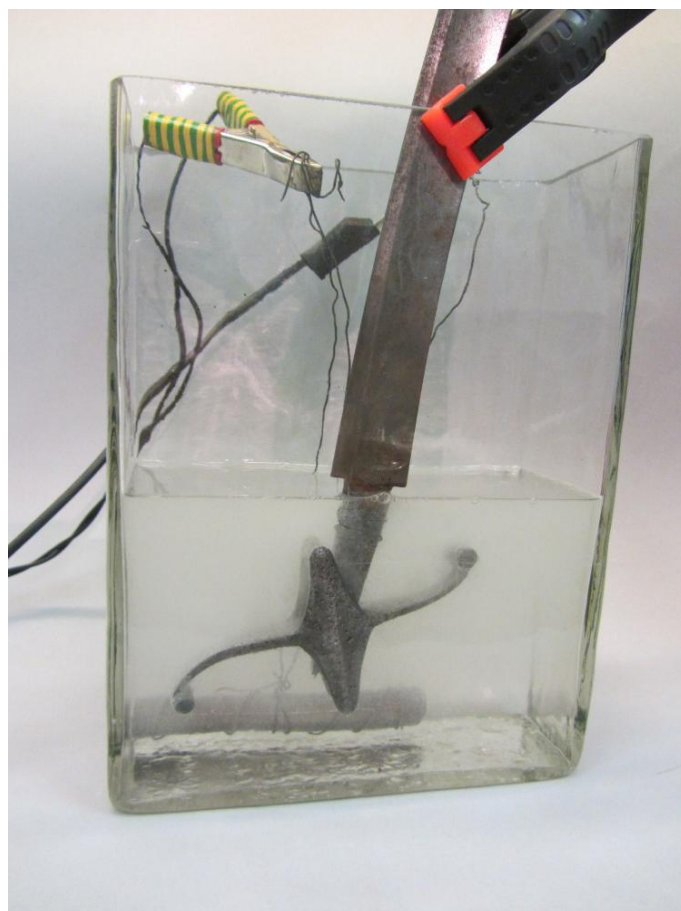
4. kép: A markolat elektrokémiai tisztítása

A fém részek tisztítása (mind a szablya és mind a hüvely esetében) mechanikus, és elektrokémiai eljárással történt, ezáltal a mélyen ülő korróziós maradványok is eltávolíthatóak voltak az acél károsítása nélkül. Az elektrokémiai tisztítás során az anód rozsdamentes acél, az elektrolit pedig 5%-os nátrium-hidroxid oldat volt (4. kép).

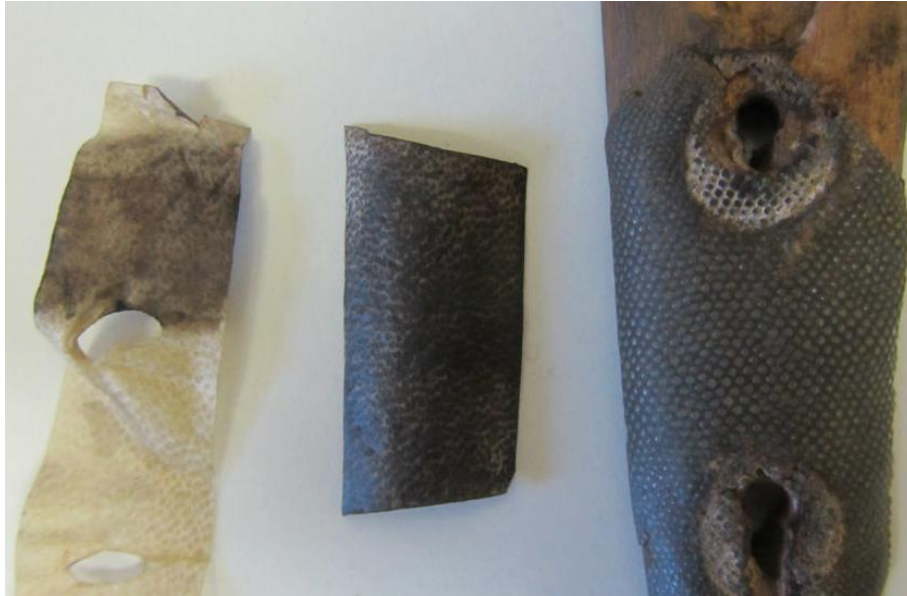
5. kép: A cápbőr pótlás készítési próbái, festett pergamen, a hiányos markolat

A markolaton található, enyhén deformált, elmozdult, merev cápbőr helyi párasítás után könnyen a helyére illeszthető volt. A hiányzó részek pótlásához valódi cápbőr beszerzése nem volt lehetséges, így egy odailleszkedő pótlás elkészítése valósult meg. Ehhez többféle technika alkalmazásával próbák készültek, végül a legmegfelelőbbnek a festett pergamen bizonyult, japánpapír alátámasztással (5. kép).

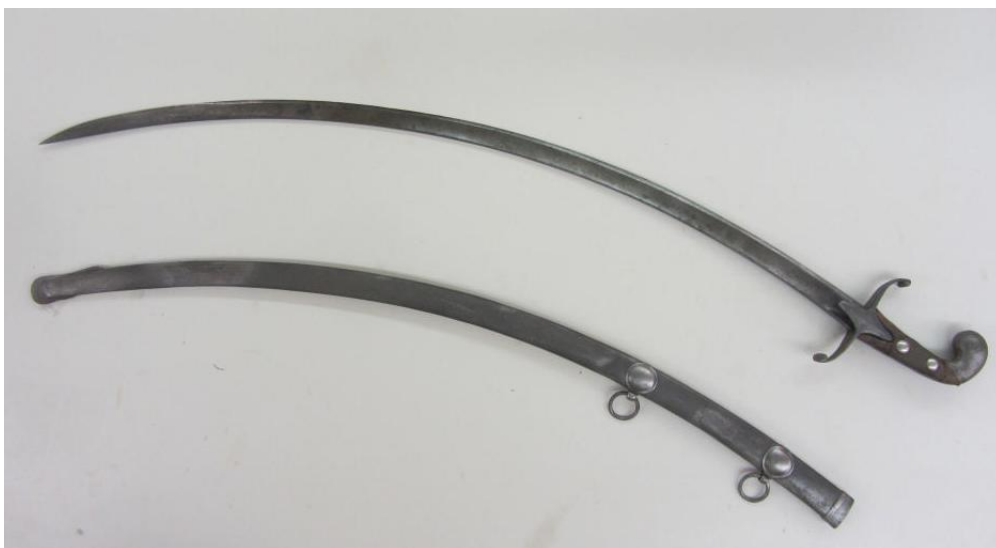
6. kép: A jurátus szablya és hüvelye restaurálás után

Végül a szablya, a kiegészített markolat szegecsekkel történő rögzítésével, illetve a borítószegsek elhelyezésével, összeszerelésre került (6. kép).

A korróziós termékek eltávolításával, majd a felület konzerválásával az acél szablya és hüvelye stabil állapotúvá vált. A markolattüskék helyreállításával a szerkezet visszanyerte stabilitását. A markolat bőr borításának kiegészítésével pedig, bár alaposabb megfigyeléssel egyértelművé válik, hogy kiegészítésről van szó, annak beilleszkedő megjelenésével mégis esztétikailag egységes képet mutat a műtárgy.

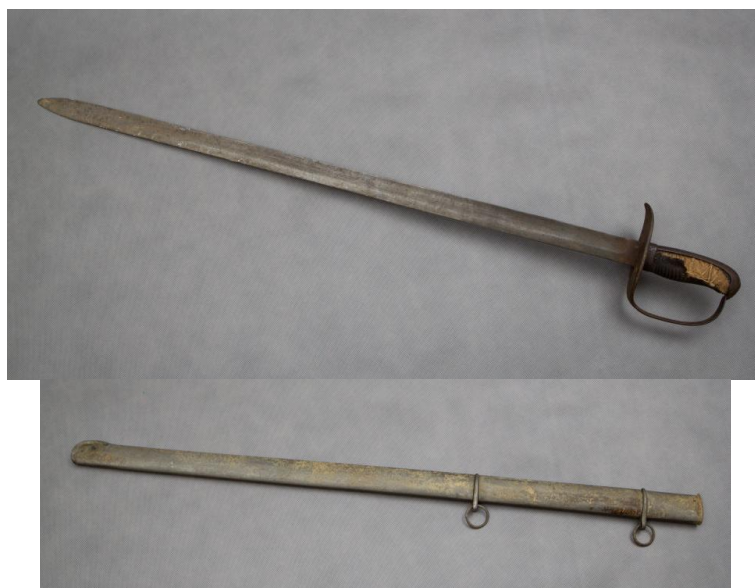
A pallos jó megtartású, felülete igen korrodált volt. A pengén korábbi tisztítás nyomai voltak láthatóak (karcolások, az egyik oldalon a penge fele világosabb, lecsiszolt) (7-8. kép). A penge élének 2/3-án csorbulások figyelhetők meg. A szerelések szilárd megtartásúak, de erősen korrodált állapotban voltak. A markolat részei nem mozogtak. A markolat fa részén több helyen rovarjáratok láthatóak, de a károsodás a szerkezetét nem veszélyezteti. Az eredeti markolat bőrözés kb. 60 %-a maradt meg, alatta jól megfigyelhető volt az eredeti zsinórozás (spárga), mely szakadt, hiányos. Felső drót díszítésnek nincs nyoma. A markolat bőrözésén használatból eredő kopás nyomai láthatóak.

A hüvely jó megtartású. Felületét ismeretlen eredetű (világos szennyeződés (nem korrodált galvanizált bevonat, inkább festés maradványa?) borította. Alatta a korábbi korrodálódástól kráteres a felület. A hüvely szerkezeti elemei szilárdan tartanak, de erősen korrodáltak voltak, a hüvely belsejével együtt. A rögzítő karikák és a pántok a helyükön vannak.

7-8. kép: A 65.148.5.2. ltsz. vértess pallos és a feltehetőleg hozzá tartozó 65.69.1. ltsz. hüvely restaurálás előtt

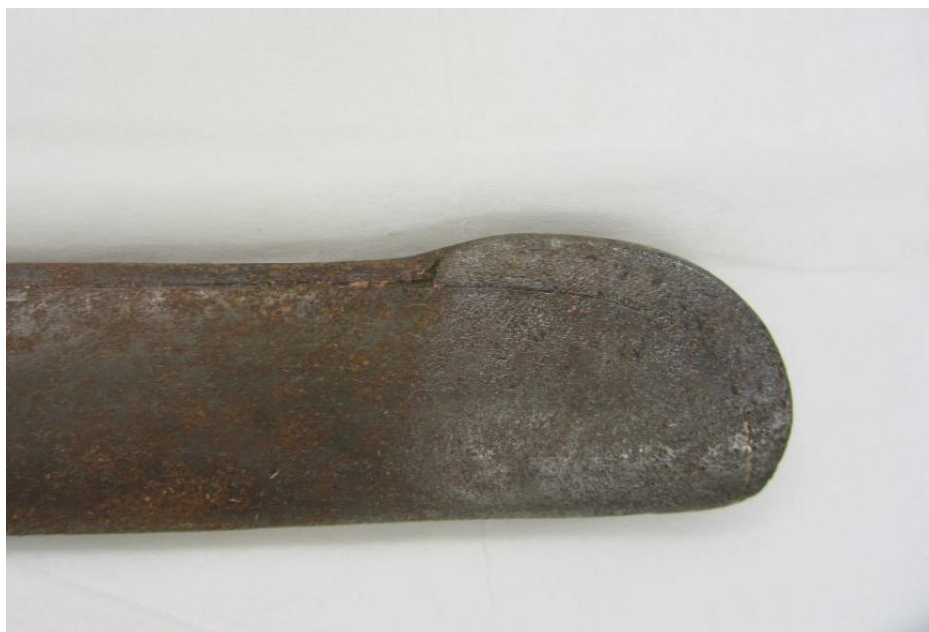
9. kép: A 65.69.1. ltsz. hüvely tisztítás közben

A fém részek tisztítása mechanikusan, és elektrokémiai eljárással (a pallos esetében helyileg, a hüvely esetében pedig fürdőben) történt, ezáltal a mélyen ülő korróziós maradványok is eltávolíthatóak voltak az acél károsítása nélkül. Az elektrokémiai tisztítás során az anód rozsdamentes acél, az elektrolit pedig 5%-os nátrium-hidroxid oldat volt (9. kép).

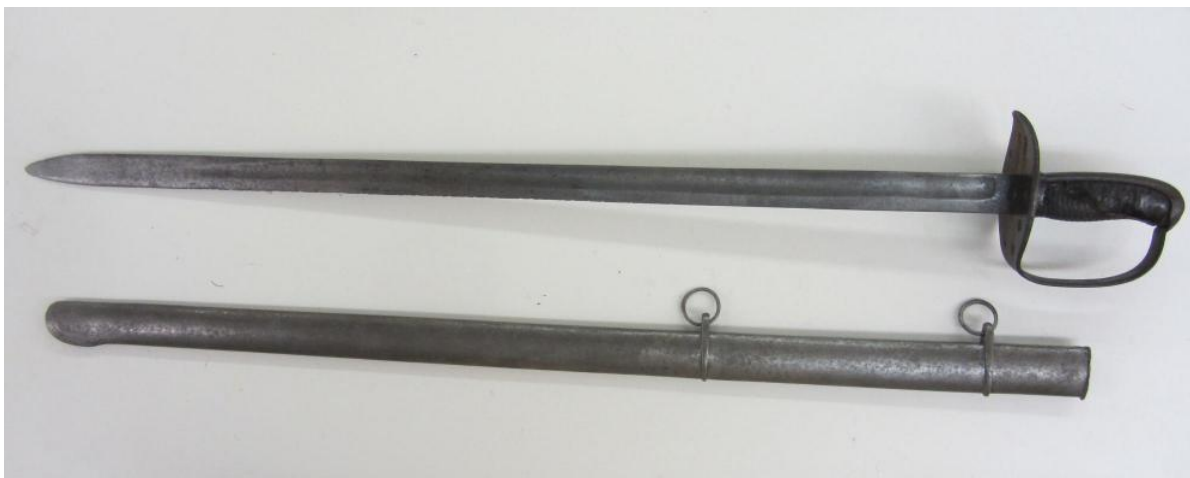
10. kép: A 65.148.5.2. ltsz. vértés pallos és a feltehetőleg hozzá tartozó 65.69.1. ltsz. hüvely restaurálás után

A korróziós termékek eltávolításával, majd a felület konzerválásával az acél pallos és hüvelye stabil állapotúvá vált (10. kép). A markolat bőr borításának kiegészítésével pedig, annak beilleszkedő megjelenésével esztétikailag egységes képet mutat a műtárgy.

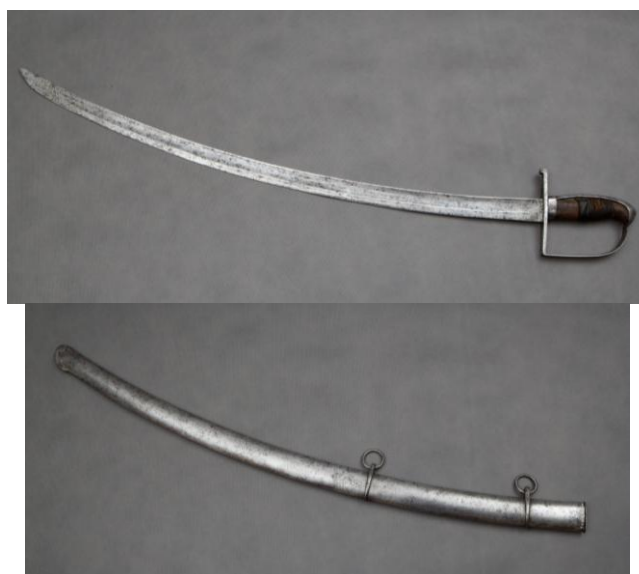
A Fischer gyártmányú 1824 M. könnyűlovassági szablya szerelékei stabil megtartásúak. Korábbi sérülésből adódóan a markolatkupak védőlemeze a markolat hosszában kissé felpúposodott, de a markolat tövében lévő gyűrű egyben tartotta a szerkezetet. A markolat fa része hosszában ketté volt repedve, egyébként jó megtartású. Egy korábbi markolatbőr szakadás következtében a bőr pár helyen felgyűrődött, hiányos. A markolatbőrözés az eredeti fonatozással együtt kb. 50 %-ban volt megtalálható.

A penge jó megtartású. A szablya egész felületén korábbi korrózió és mechanikus eltávolításának nyomai láthatóak. A felületen kevés helyen látható aktív korrózió.

A hüvely megtartása kiváló. A szablyához hasonlóan itt is megfigyelhetők a korábbi korrózió és eltávolításának nyomai. A rögzítő gyűrűk és a szíjrögzítő karikák épek és a helyükön vannak. A hüvely szájánál a koptató szereléke mozgott, belseje korrodált volt. A koptatórögzítő szegecs a helyén van.

11-12. kép: Az 1824. M. huszárszablya és hüvelye restaurálás előtt

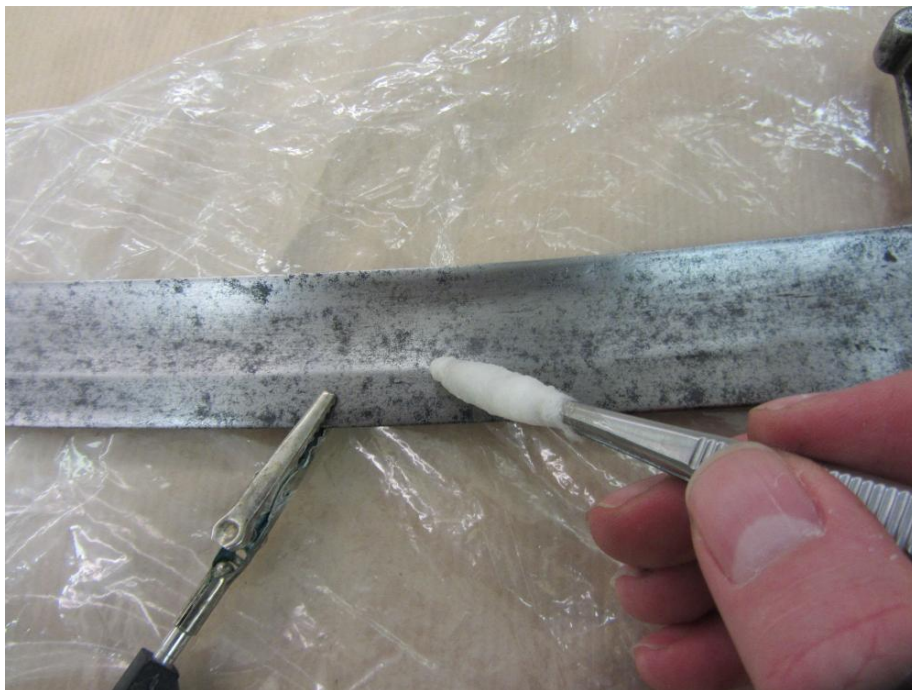
13. kép: A pengén foltokban jelentkező korrózió eltávolítása helyi elektrokémiai eljárással

A fém részek tisztítása mechanikusan, és elektrokémiai eljárással (főként helyileg) történt (13. kép). Az elektrokémiai tisztítás során az anód rozsdamentes acél, az elektrolit pedig 5%-os nátrium-hidroxid oldat volt.

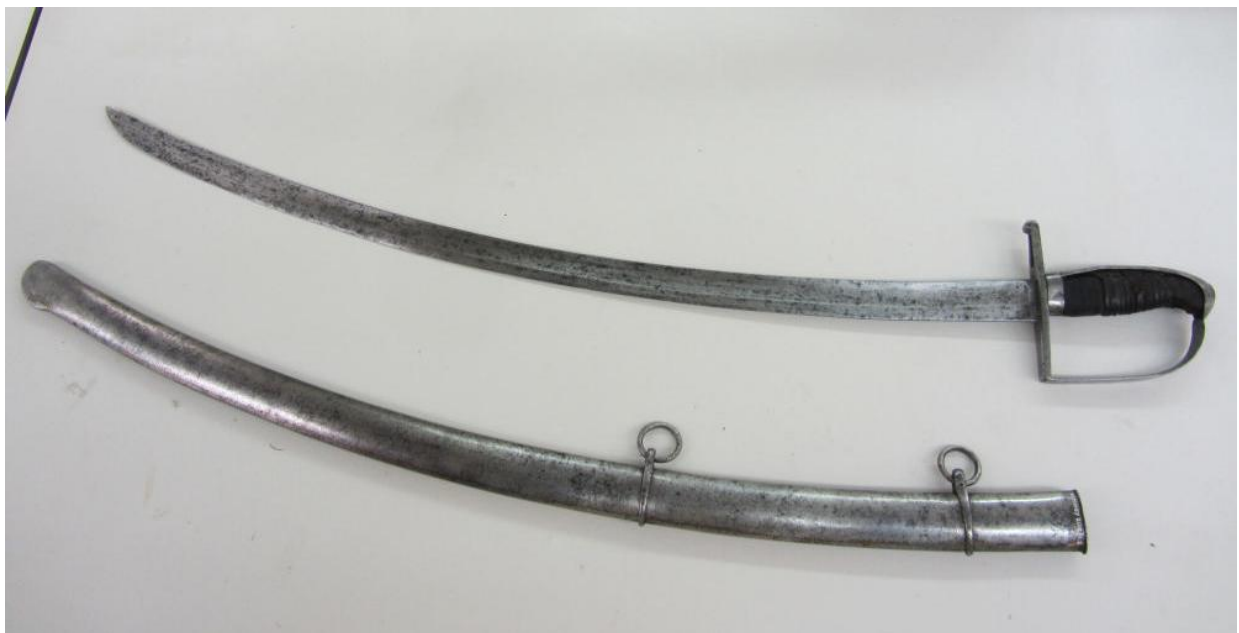
14. kép: Az 1824. M. huszárszablya és hüvelye restaurálás után

A szablya és hüvely eltakart felületeit is érintő tisztításával, konzerválásával és a mozgó részek helyreállításával a műtárgy stabil állapotúvá vált (14. kép). A markolat bőr borításának kiegészítésével pedig, annak beilleszkedő megjelenésével esztétikailag egységes képet mutat.

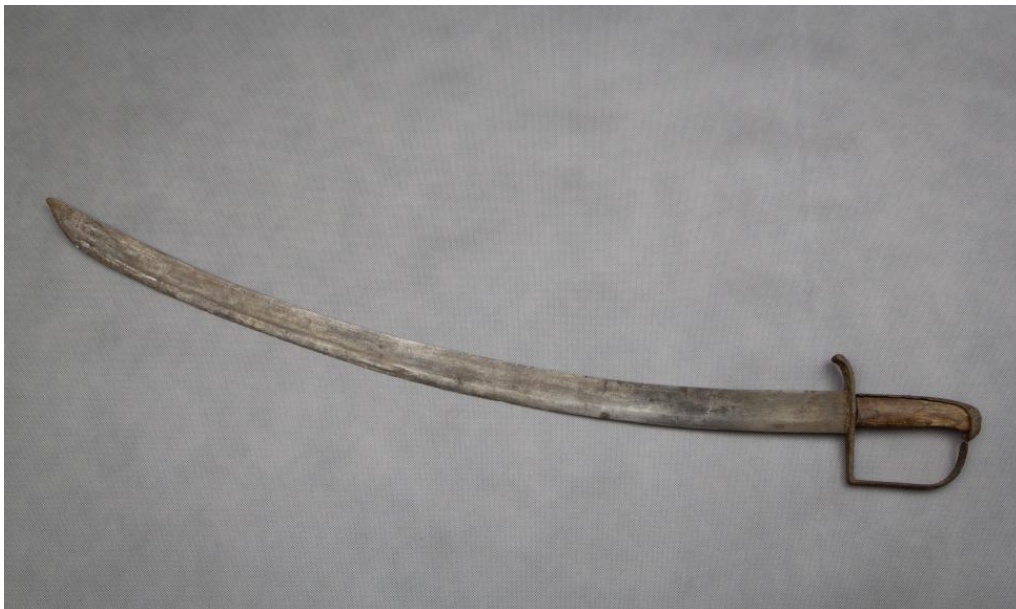
A szablya markolatának szerelékei (kengyel, kupak, gerinclemezek) erősen korrodáltak voltak (15. kép). A markolat fa része hiányos volt, a tuskén mozgott, bőrözése teljesen hiányzott (16. kép). A markolat belső részén drótmaradványok voltak, melyből következtethető volt az eredeti markolat díszítés.

15. kép: Az 1824. M. huszárszablya (53.594.1.1.) restaurálás előtt

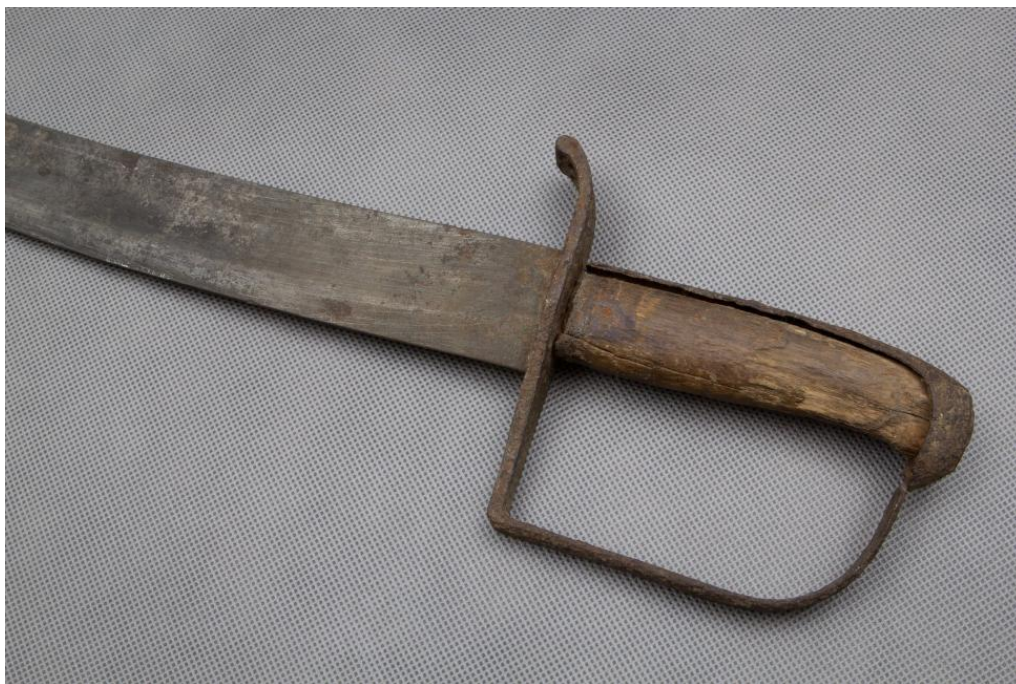
16. kép: A szablya hiányos markolata

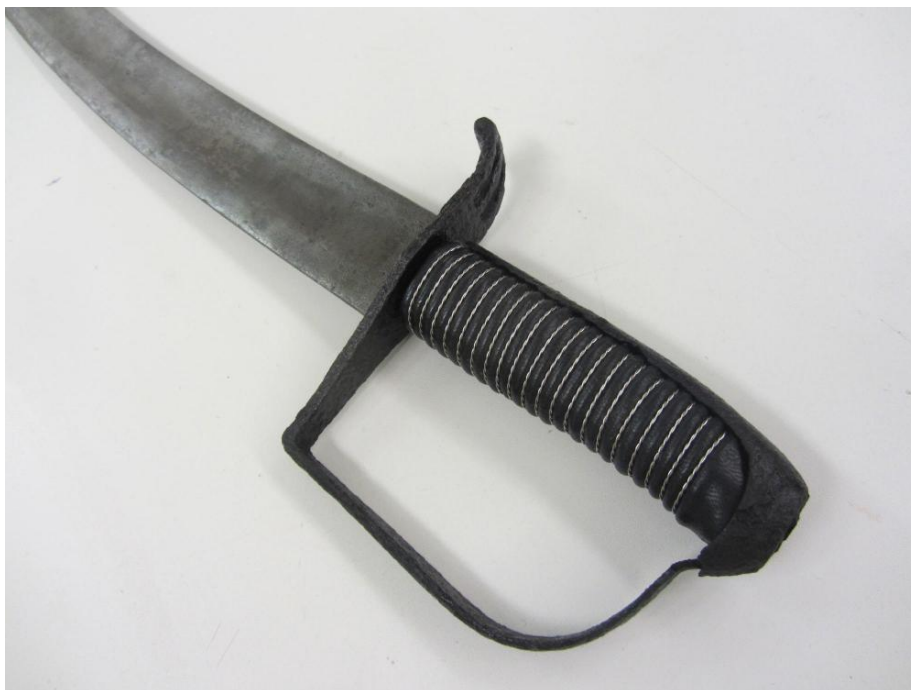
17. kép: A szablya rekonstruált markolata

A markolaton levő bőrözés, a markolaton talált tekert drót maradvány alapján, tekert spárgára feszített kecske bőrből készült, sodort acéldrót díszítéssel (17. kép).

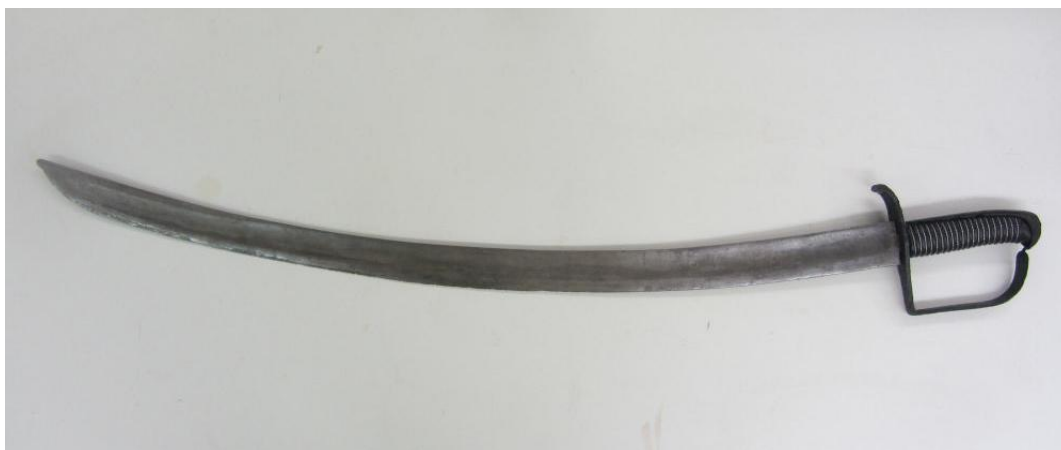
18. kép: Az 1824. M. huszársablya (53.594.1.1.) restaurálás előtt

A szablya tisztításával, konzerválásával és a hiányzó markolat helyreállításával a műtárgy stabil állapotúvá, esztétikailag egységesé vált (18. kép).
